## Gestión de canteras viales en desuso en la provincia de Córdoba, Argentina

*La extracción de áridos representa tanto un disturbio del medio natural como la generación de pasivos ambientales que deben ser remediados posteriormente. El Centro de Gestión Ambiental Córdoba de la Dirección Nacional de Vialidad, en conjunto con la Delegación Córdoba del Servicio Geológico Minero Argentino, llevan adelante desde el año 2008 un Plan de Restauración de Pasivos Ambientales: Canteras Viales en Desuso (CVD).*

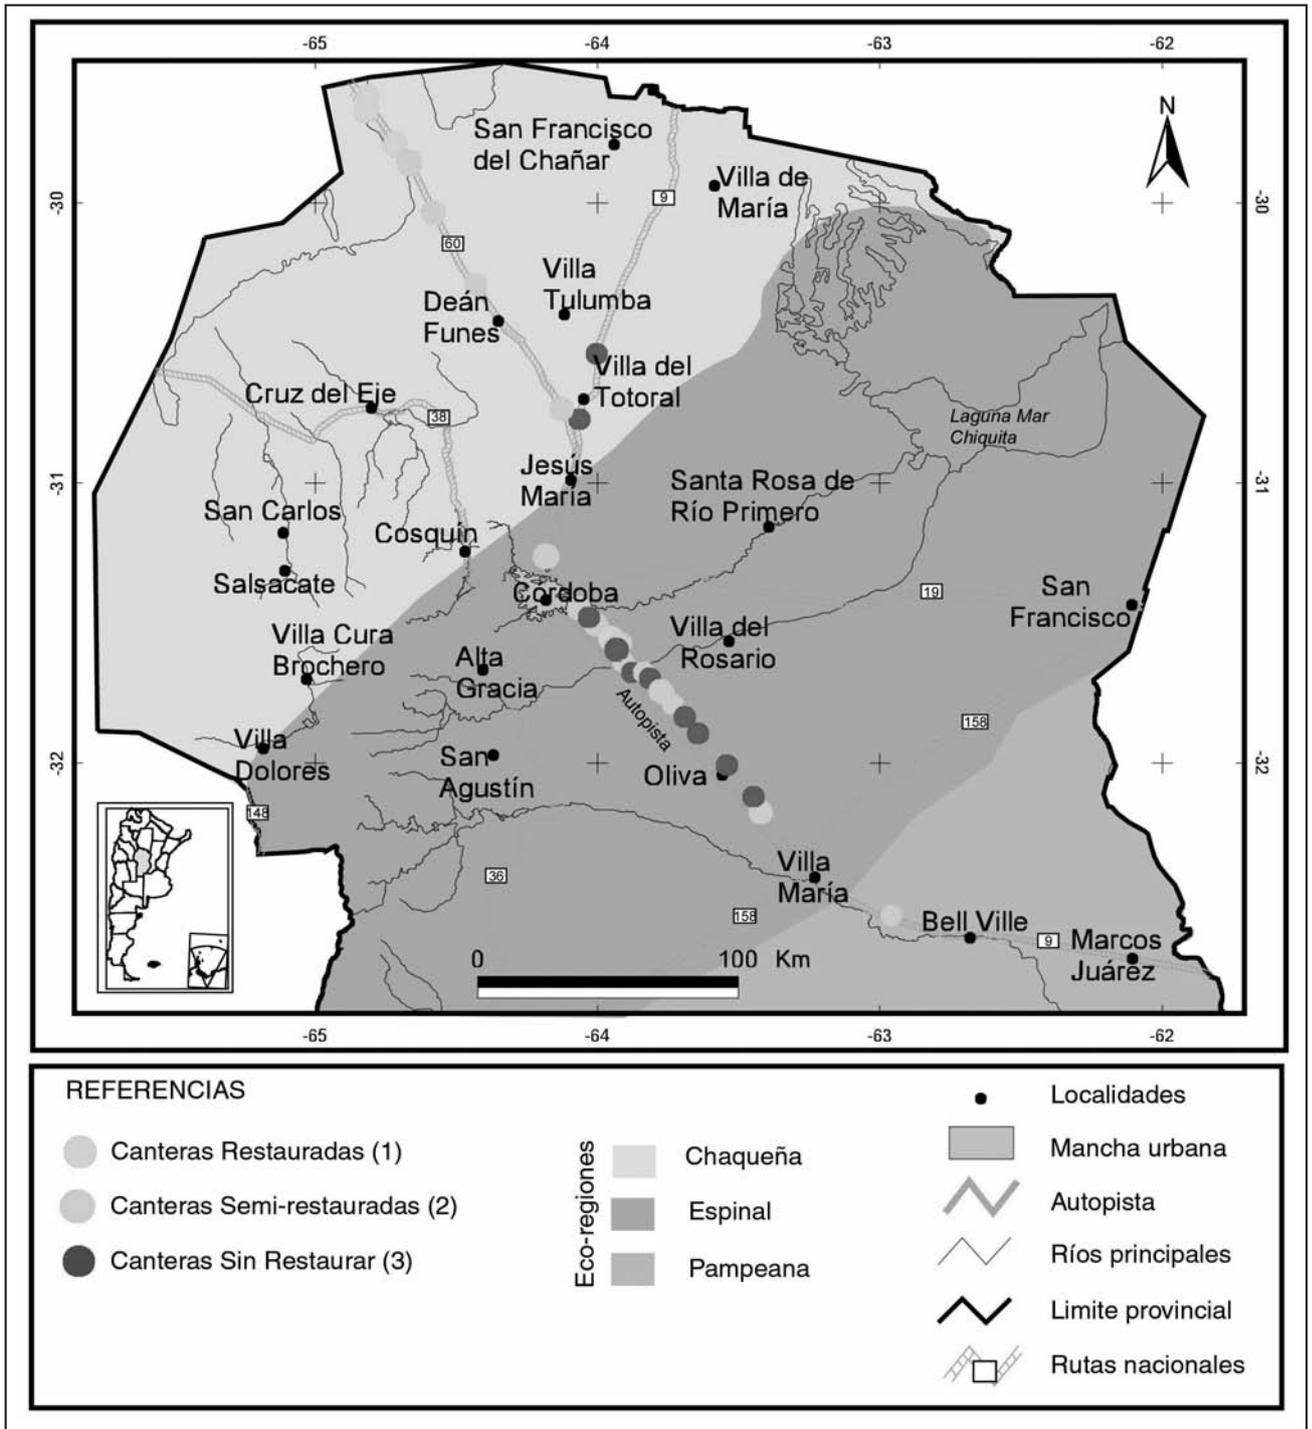
Figura 4. Mapa de ubicación de CVD según categoría.

Se inventariaron y caracterizaron 30 canteras, de las cuales 20 se abrieron para la construcción de la Autopista Rosario-Córdoba, 7 para la ruta N° 60, y 3 para la ruta N° 9. La distribución de las CVD se muestra en la Figura 4, y en la Tabla 1 se presenta el inventario simplificado. En función del Esfuerzo de Restauración obtenido, las CVD se ordenaron en 3 categorías: 1) Restauradas (ER bajo), 2) Semi-Restauradas (ER medio), y 3) Sin Restaurar (ER alto). En la Figura 5 se muestra el porcentaje de CVD asignadas a las diferentes categorías.

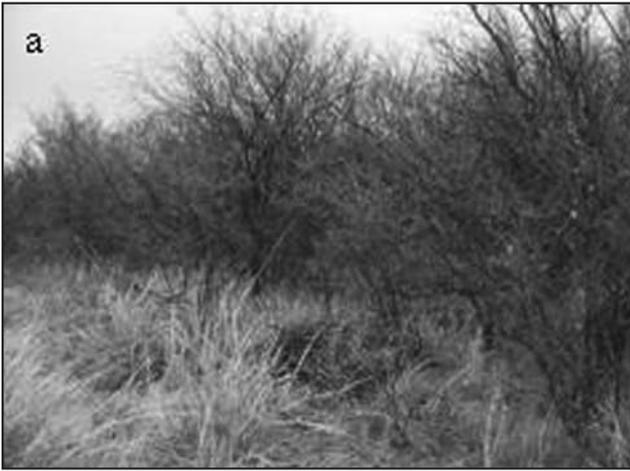
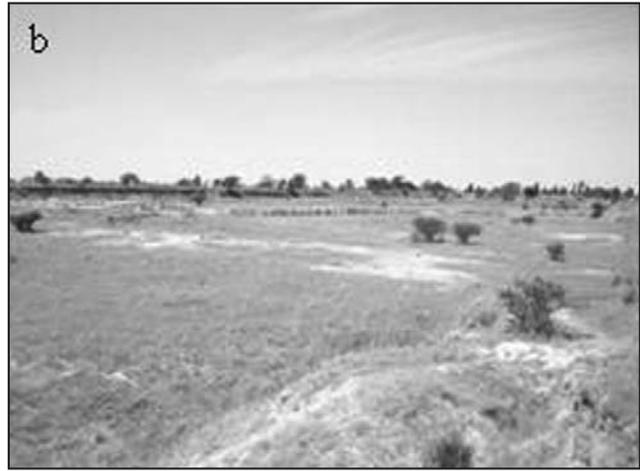
El 13% de las CVD se ubicaron en esta categoría. Se encuentran principalmente en el norte de la provincia, en especial en la Ruta Nac. N° 60, correspondiente a la eco-región del Chaco Occidental. Esta es una zona de clima seco y semiárido, con suelos que crecen en salinidad en un gradiente que culmina en las Salinas Grandes del noroeste de la provincia. Los suelos son limo-arcillosos, y predomina la erosión eólica. Son canteras secas, con alrededor de 40 años de antigüedad. Si bien algunos taludes tienen una pendiente pronunciada, en general no superan los 2,5 m de altura, son muy estables y tienen una

cobertura vegetal que supera ampliamente el 60% del área. No todos los sitios están debidamente señalizados, los alambrados están incompletos, y no presentan caminos perimetrales (Figura 7 a y b).

Figura 7a. CVD de categoría 1. Sobre ruta nacional N° 60.

Figura 7b. CVD de categoría 1. Sobre autopista Rosario-Córdoba.

Estas canteras fueron excavadas hace más de 40 años, cuando las condiciones ambientales del entorno no habían sido alteradas, constituyendo un parche disturbado en una matriz de hábitat natural que funcionó como fuente de semillas y proveyó condiciones propicias para una recuperación espontánea a lo largo del tiempo. En la actualidad, y con dificultades propias que presentan las limitantes de los ambientes xerófilos, hay una tendencia a expandir la actividad ganadera hacia esta región. A pesar de la importancia de la erosión eólica en el área, no se detectaron situaciones graves de pérdida de suelo o suelo expuesto ya que en la mayoría de los casos la abundante cobertura vegetal provee de protección a la superficie.

En estos casos, la intervención del hombre no es imperante. Además, según las últimas tendencias de restauración, en algunos casos es recomendable no actuar, ya que provoca nuevos disturbios. Por ello, se debe evaluar la necesidad de colocar o completar alambrados y señalización.

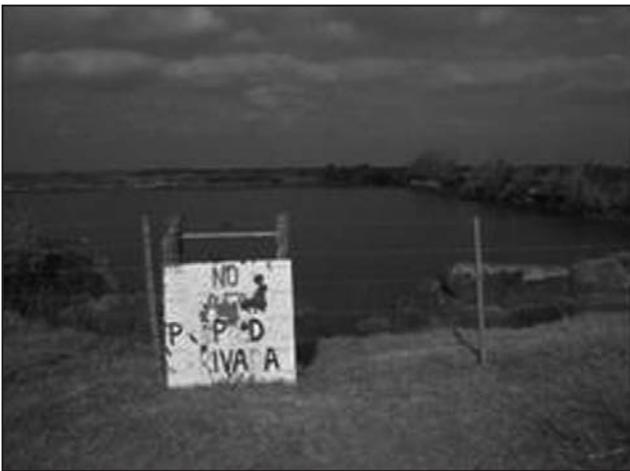
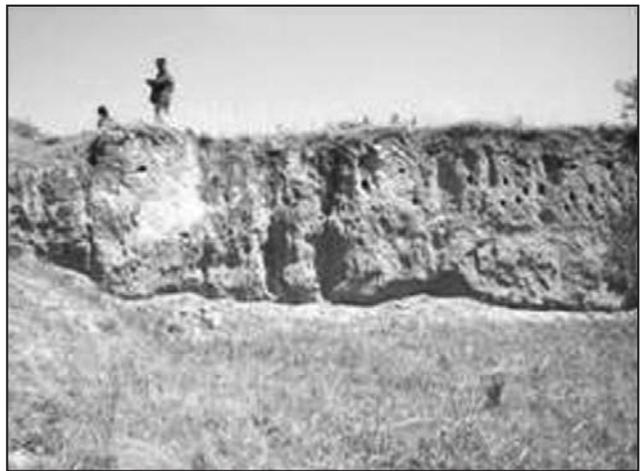
Estos sitios conforman el 54% y presentan una recuperación parcial o incipiente. Se encuentran en suelos arenosos o loésicos, en general de uso agrícola. Los taludes presentan una altura media de 3 m, y se encuentran desnudos o semi-desnudos. Se encontraron restos de infraestructura sin retirar, residuos sólidos urbanos (botellas, bolsas de nylon, residuos sanitarios, muebles viejos, etc.), y también residuos propios de la actividad agrícola. La señalización es en general deficiente, no poseen camino perimetral, el alambrado perimetral está incompleto y no se encontró registros del suelo vegetal (Figuras 8 a y b).

Figura 8a. CVD de categoría 2. Ambas sobre autopista Rosario-Córdoba.

Figura 8b. CVD de categoría 2. Ambas sobre autopista Rosario-Córdoba.

deficiencias en algún aspecto y fortalezas en otro, por lo que la variabilidad de acciones es amplia en su conjunto, y se restringe en cada caso. En estas canteras se observa una recuperación parcial o incipiente, pero de ninguna manera completa. Aparecen suelos arenosos que convierten los taludes en focos de erosión de relevancia intermedia, y pueden considerarse zonas de peligro, en especial los que superan los 3 m de altura. Asimismo, la situación de la vegetación es variada, encontrándose suelos completamente expuestos o con vegetación ineficiente para la estructuración del suelo, que comienza a sufrir erosión retrogradante, profundizando surcos y cárcavas. Debido a la proximidad con centros urbanos de creciente demografía y al contexto preponderantemente agrícola que los rodea, estos espacios no cuentan con fuentes de propágulos suficientes, y tienen dificultad en completar la sucesión ecológica hacia el ambiente original, como sucede en la primera categoría. Por otro lado, esta misma situación conduce a que prosperen basurales a cielo abierto en sitios periurbanos, sin control y sin tratamiento de residuos, que contaminan los suelos cultivados y el agua que los subyace.

- señalización apropiada, camino y alambrado perimetral completo.
- limpieza de restos de infraestructura, residuos viales y estériles.
- suavizado de taludes inestables ( $>60^\circ$ ).
- prevención de basurales.

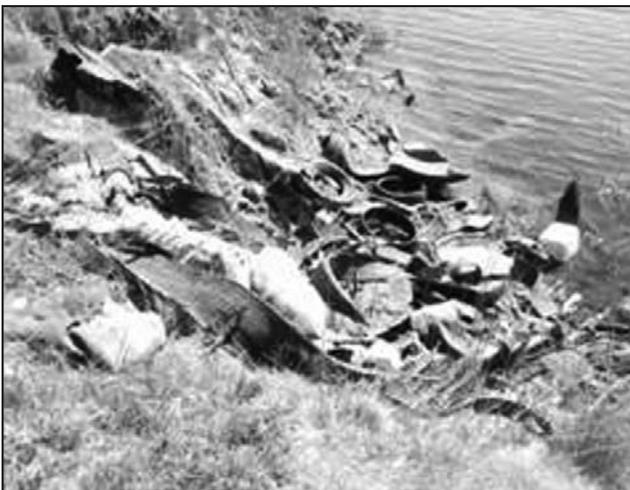
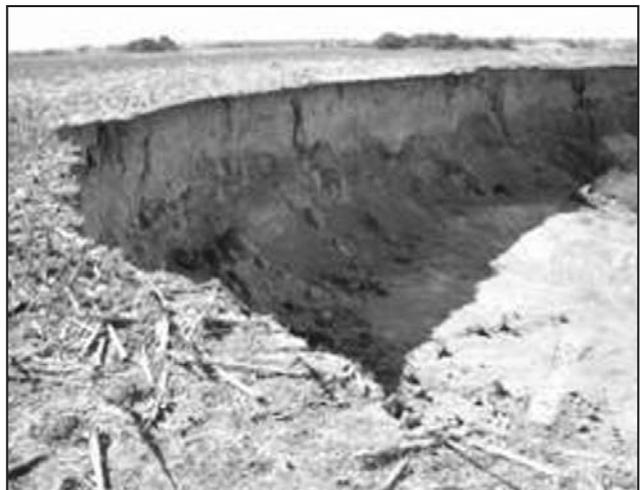
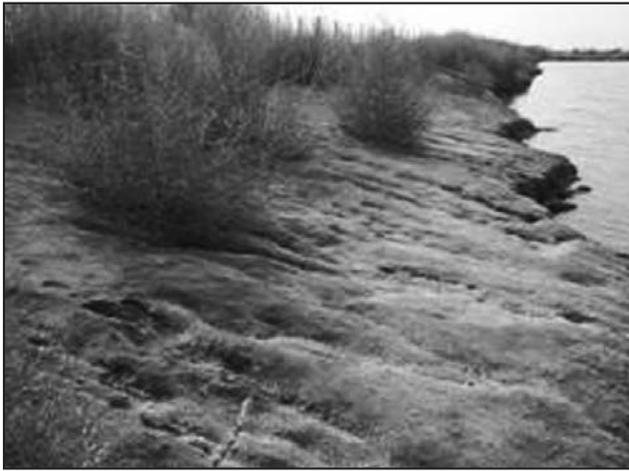
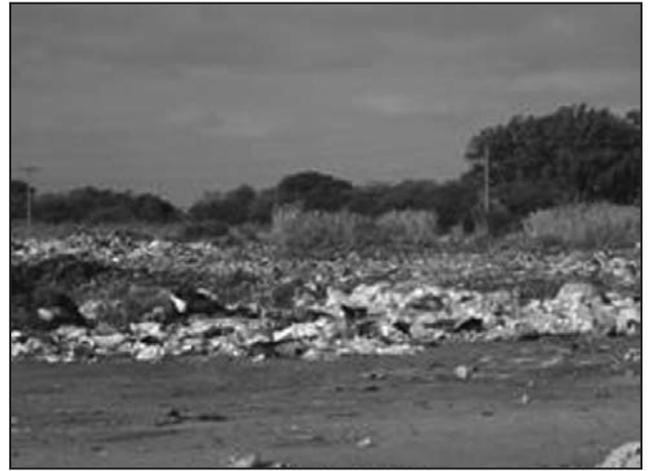
Esta categoría abarca el 33% de las CVD. Tienen menos de 10 años de antigüedad, y se distribuyen principalmente a lo largo de la Autopista Rosario-Córdoba. Es una zona con suelos de buena aptitud para cultivos, por lo que están inmersas en un contexto históricamente agrícola. Los taludes son casi verticales, superando en muchos casos los 3,5 m de altura, y tienen estabilidad media a baja. La erosión hídrica es el principal proceso que afecta esta zona, en especial por escorrentía superficial. Los suelos muestran graves signos de erosión como surcos y cárcavas, además de una cobertura vegetal menor al 30%.

La región tiene alta densidad poblacional, y estos espacios abandonados se transforman rápidamente en vertederos de las zonas urbanas. Se observan envases de agroquímicos, restos de neumáticos, herramientas oxidadas, plásticos y residuos varios. Muchas están inundadas permanentemente debido a la afectación de la primera capa de aguas subterráneas durante la extracción, o bien por afloramiento del agua tras fluctuaciones de los niveles freáticos. En todas las canteras húmedas consideradas aquí los suelos circundantes al espejo de agua se observan altamente salinizados. Con respecto al manejo del recurso, como en los demás casos hay falencias en cuanto a señalización, camino perimetral y alambrado, y ausencia de suelo vegetal reservado (Figuras 9 a, b, c y d).

Figura 9a. CVD de categoría 3, húmedas, con residuos, suelos salinizados y taludes inestables. Todas sobre la autopista Rosario-Córdoba.

Figura 9b. CVD de categoría 3, húmedas, con residuos, suelos salinizados y taludes inestables. Todas sobre la autopista Rosario-Córdoba.

Figura 9c. CVD de categoría 3, húmedas, con residuos, suelos salinizados y taludes inestables. Todas sobre la autopista Rosario-Córdoba.

Figura 9d. CVD de categoría 3, húmedas, con residuos, suelos salinizados y taludes inestables. Todas sobre la autopista Rosario-Córdoba.

plazo de tiempo ocurrido desde el abandono hasta la actualidad, deja escaso margen de posibilidades para una restauración natural, dificultando la sucesión ecológica hacia el ambiente original. Los taludes altos y verticales, desprotegidos, erosionados y sin espacio entre el hueco y el alambrado aledaño, representan un serio peligro para las personas que trabajan los campos vecinos, como también aquellos transeúntes o niños que las utilizan como sitios de recreación. Se evidencia en este sentido una necesidad social de áreas de esparcimiento, ya que en las canteras se encuentran con frecuencia restos de productos alimenticios, de proyectiles utilizados para la caza de patos, pistas de bici-cross, y otros signos de uso antrópico. La mayoría de las canteras húmedas se encuentran en esta zona, dado que la capa freática está próxima a la superficie. En todos los casos el agua queda en contacto con la atmósfera, expuesta a las condiciones ambientales que reinan en la superficie. Por otro lado, los cuerpos de agua resultaron un obstáculo para conocer la profundidad real de las excavaciones, lo cual nos impidió conocer si estamos frente a potenciales basurales encubiertos, ya que en todos los casos encontramos residuos de diverso tipo en la periferia de las mismas. Todos estos sitios representan serios peligros para los pobladores de la zona, debido a las condiciones de los taludes, a la profundidad del agua, a la contaminación de los recursos, y/o a la proximidad con los residuos que en ellas se depositan.

- señalización adecuada y alambrado perimetral completo.
- suavizado de taludes (<60°).
- revegetación de taludes y pisos.
- facilitación de fijación de taludes (vegetación o mallas).
- armonización de relieves y formas con el paisaje local.

- uso de pantallas visuales naturales.
- rediseño de las formas finales que permitan implementar un uso alternativo.
- limpieza de restos de infraestructura, residuos viales y estériles.
- prevención de nuevos basurales.
- remediación de basurales no oficiales ya establecidos.
